Länsstyrelsen
Västra Götaland

april 2024

Åtgärdsplan Bärby, Stenungsunds kommun

Fastighet: Stenungsund Bärby 1:1

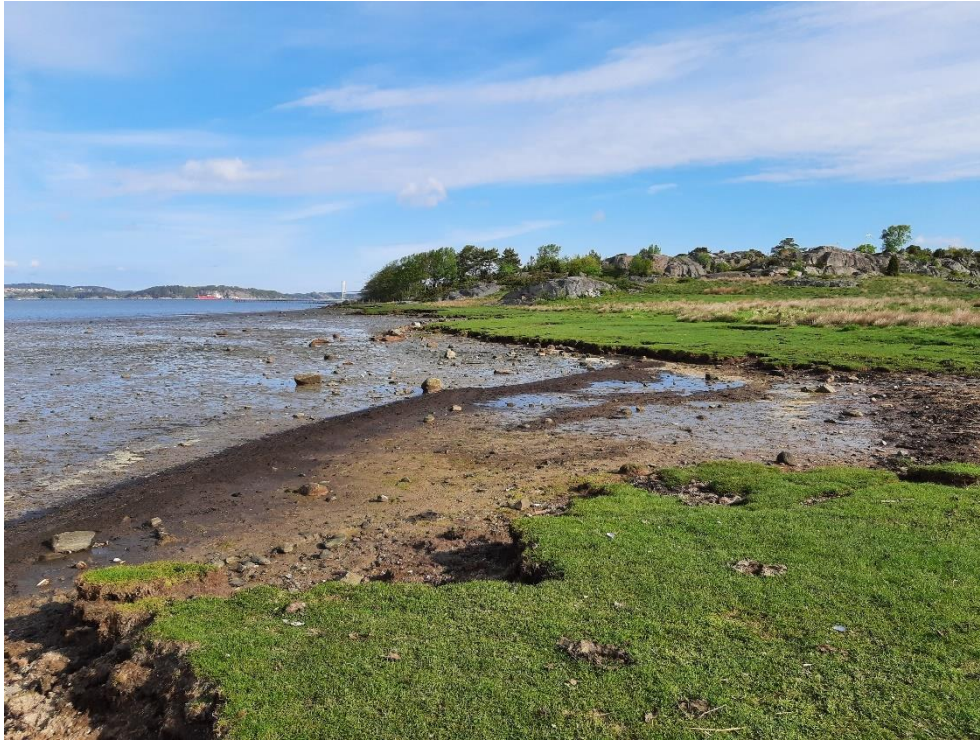
Figur 1. Foto taget norrut längs stranden (Foto: Kaisa Carlgren).

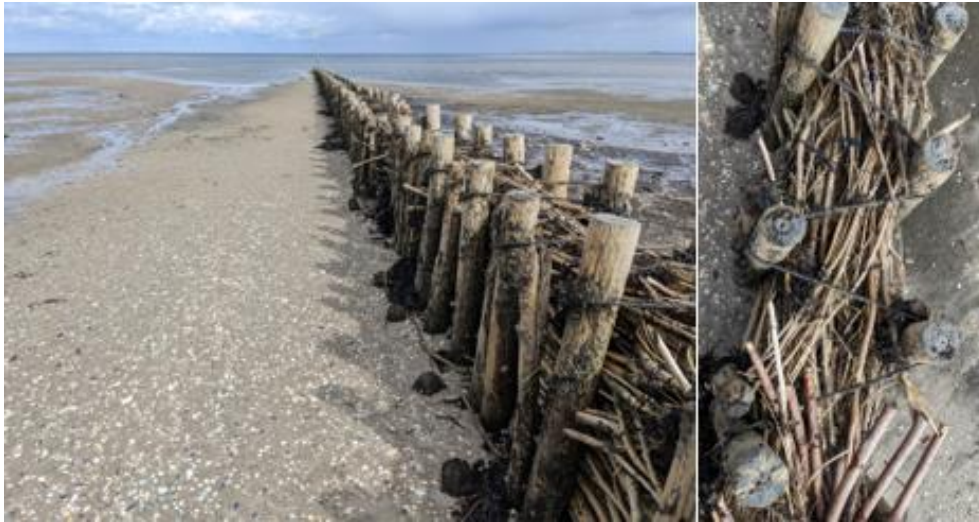
Figur 7. Exempel på ett risstaket från Vadehavet i nordvästra Tyskland, som historiskt använts för att bygga upp nya strandängar.

Utanför naturgrusreveln ska tre slystaket konstrueras på plats genom att sly placeras mellan två pålrader och säkras med reglar alternativt rep mellan pålrader. Se skiss och exempel från Vadehavet (Figur 7). Varje pålrader består av pålar med dimensionen \varnothing 80–120 mm och avståndet mellan varje påle är cirka 50 cm. De tre slystaketen ska skiljas åt genom öppningar för att möjliggöra en viss vatten-omsättning innanför staketet. Det södra slystaket är 25 meter långt och har en bredd av 0,5 meter. Det mellersta staketet är 25 meter långt och har en bredd av 0,75 meter. Det norra slystaketet är 25 meter långt och har en bredd av 1,0 meter. Olika bredd på slystaketet testas för att undersöka hur bredden på slystaketet påverkar vågdämpningseffekten av slystaketet. Total bottenarea för de tre slystaketen är knappt 60 m².

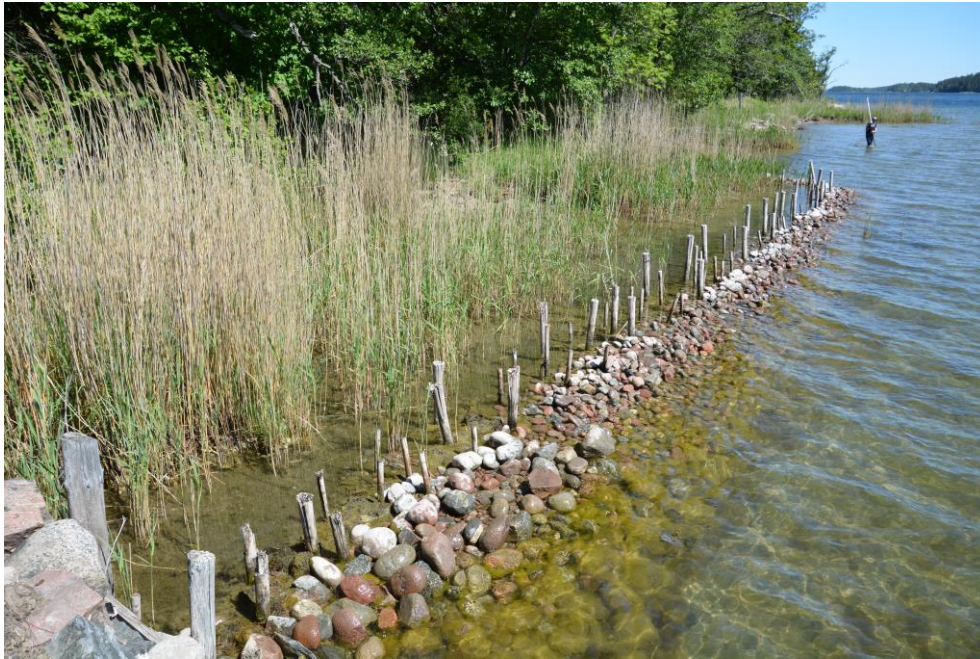
Figur 8. Exempel på en stenrevel i Stockholms skärgård, som anlagts för att främja tillväxt av vass i en fartygsled. Stolparna ingår inte i stenreveln, utan är en rest från en tidigare åtgärd. (Foto: Anette Björlin, SGI)

En stenrevel byggs för att hindra vattnet från dagvattenledningen att erodera eller på annat sätt påverka området innanför slystaketet, se exempel från Stockholms skärgård (figur 8).

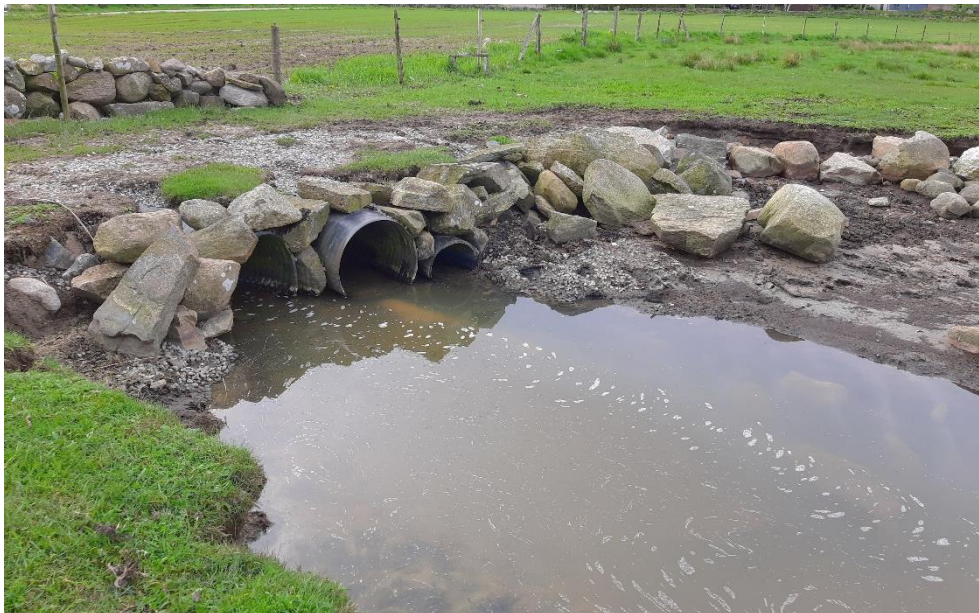
Figur 10. Befintliga dagvattenrör (Foto: Kaisa Carlgren)

Rören förlängs med 10 meter. Eventuellt läggs rörens utlopp åt olika håll. Området som påverkas är cirka 100 m² (figur 10).

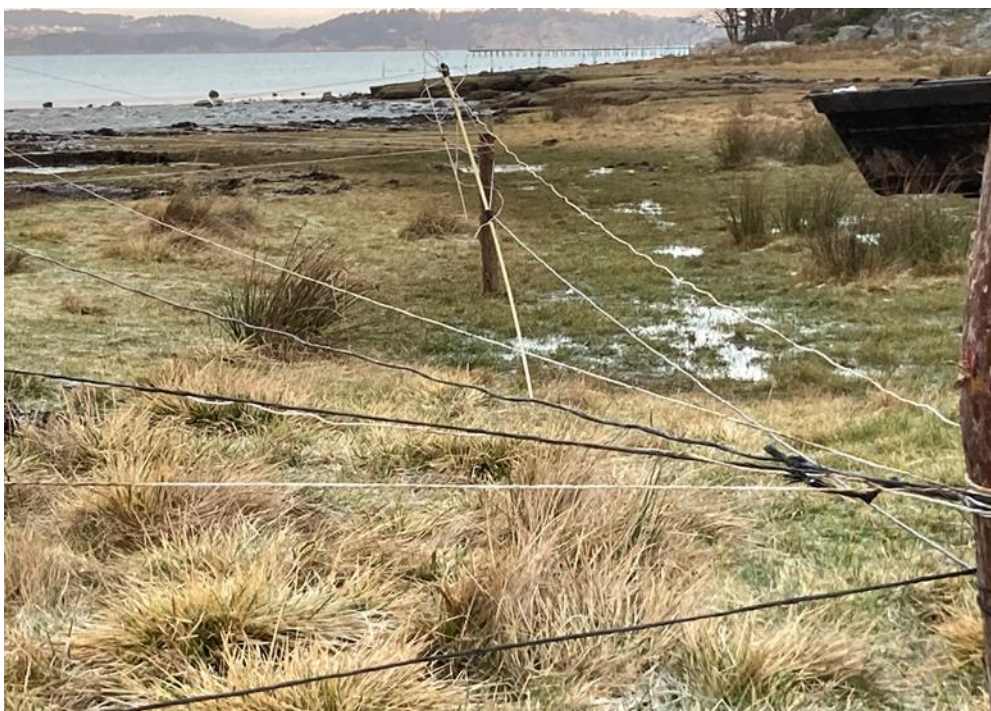
Figur 11. Exempel på hinder för att försvåra för gäss att landa på strandängen.
(Foto: Ove Karlsson)

Åtgärd E.2: Ett "rutnät" eller liknande sätts upp av enkla stolpar med tråd mellan så att det bildar ett landningshinder (figur 11). Denna åtgärd kan användas under vinter och vår innan nötkreaturen släpps på bete.

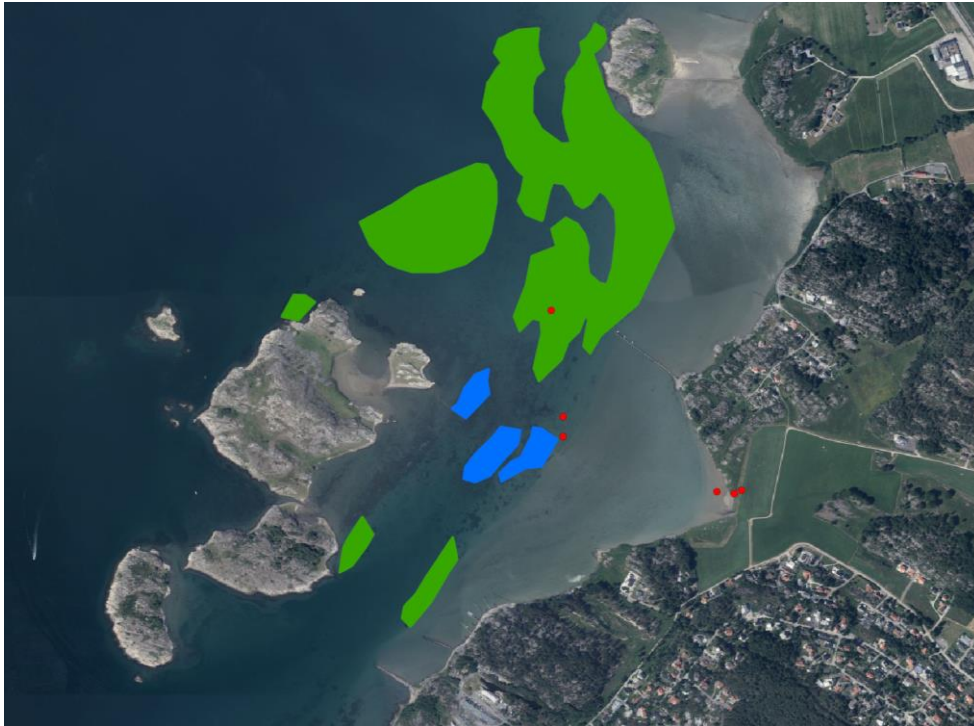
Figur E. Uppskattad utbredning av ålgräs (gröna ytor) och blåmusslor (blåa ytor), utifrån drönarfoto och fältbesök. Sedimentprov tagna vid röda punkter.

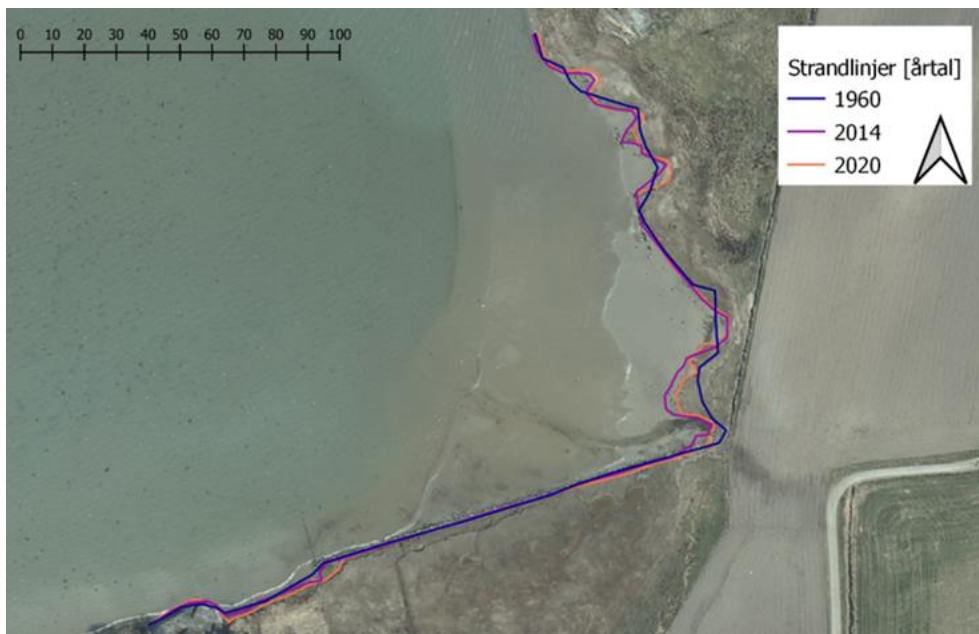
Figur F. Strandlinjer för åren 1960 (blå linje), 2014 (lila linje) och 2020 (orange linje). (Från SWECO's rapport PM Vegetationslinjeförändring.)

På uppdrag av SGI har SWECO gjort en studie av vegetationslinjens historiska förflyttning på strandängen mellan 1960 och 2020 med hjälp av historiska ortofoton (se Bilaga 1, figur F). Resultaten av analysen har sedan använts för att uppskatta hur strandängarnas area förändrats de senaste 10 åren. De har också tagit fram en 10-årsprognos baserat på detta. Vegetationslinjen uppvisar omväxlande erosion och ackumulation på olika sträckor, med huvudsaklig erosion kring utloppet för dagvattnet (figur 13).

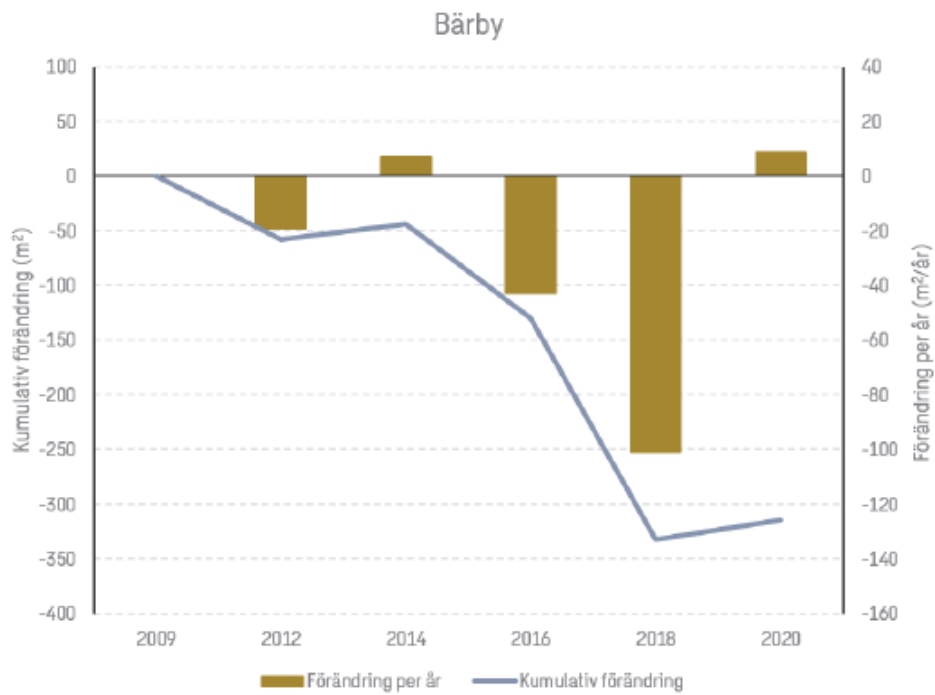
Figur G. Areaförändring vid Bärby mellan 2009 och 2020. (Från SWECO's rapport PM Vegetationslinjeförändring.)

Analysen tyder på att strandängens area minskat kontinuerligt mellan 2009 och 2020, med enstaka år av viss ackumulation. Totalt sett har cirka 300 m² eroderat. Sammantaget tyder analysen på att den övervägande trenden i området är att det eroderar, även om det periodvis kan förekomma viss ackumulation (se Bilaga 1, figur G). Prognosen för Bärby pekar på att mest erosion kommer att ske i de centrala delarna, där vegetationslinjen förutses retirera med cirka 5 meter (se Bilaga 1, figur H).

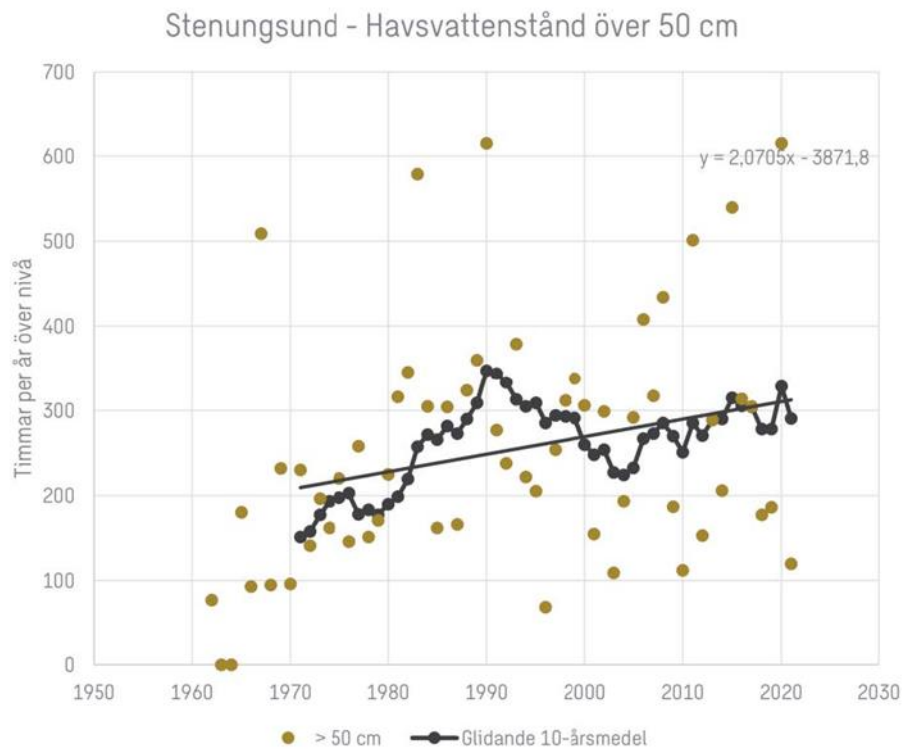
Figur I. Antalet observationer över 50 cm i Stenungsund under perioden 1962 - 2021. (Från SWECO's rapport PM Historisk frekvens av vind, vågor och vattenstånd i Bohuslän

SWECO har också gjort en studie där de har tittat på historisk frekvens av vind, vågor och vattenstånd i Bohuslän. Det finns indikationer på att frekvensen av höga havsnivåer ökat, framför allt för havsnivåer över 100 cm, men det är oklart om det är en naturlig variation eller en ihållande trend. För högvatten över 50 cm visar trendlinjen en tydligare ökning över tid än för högvatten över 100 cm (se Bilaga 1, figur I).
